〇〇〇ビル
空調換気ダクト清掃工事報告書

工事名称：空調換気ダクト清掃工事

清掃範囲：〇階空調換気ダクト

清掃方法：MTエアロボット工法

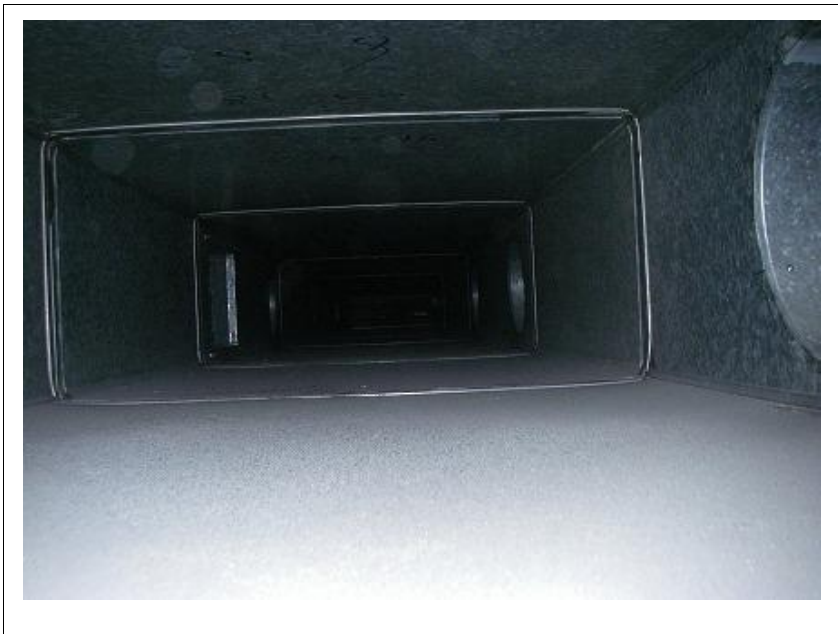
〇〇〇ビル
空調換気ダクト清掃工事
〇階系統
SAダクト
清掃前

- ・SAダクトには主に下面部を中心に粉じんの付着・堆積が多く見られました。
- ・SAチャンバには全体に多くの粉塵が付着・堆積していました。

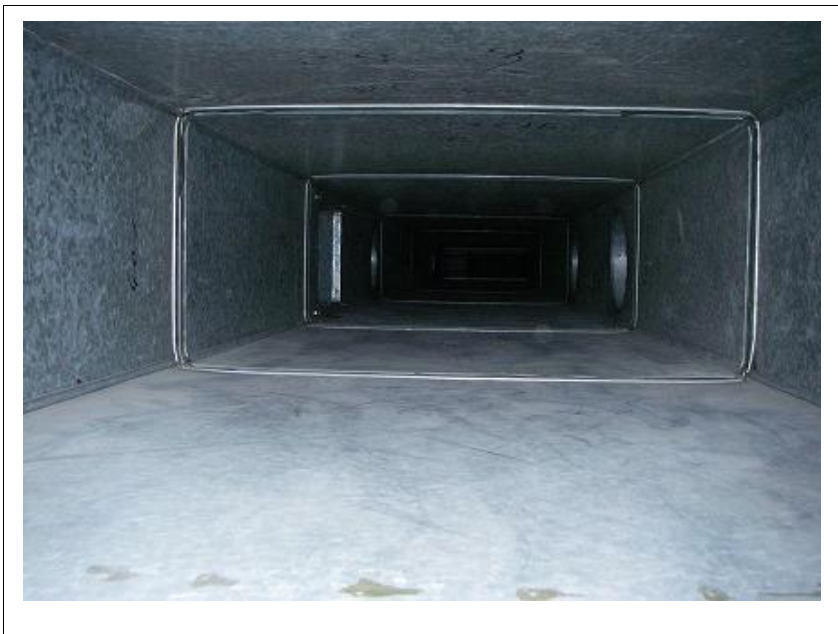
SAダクト
清掃後

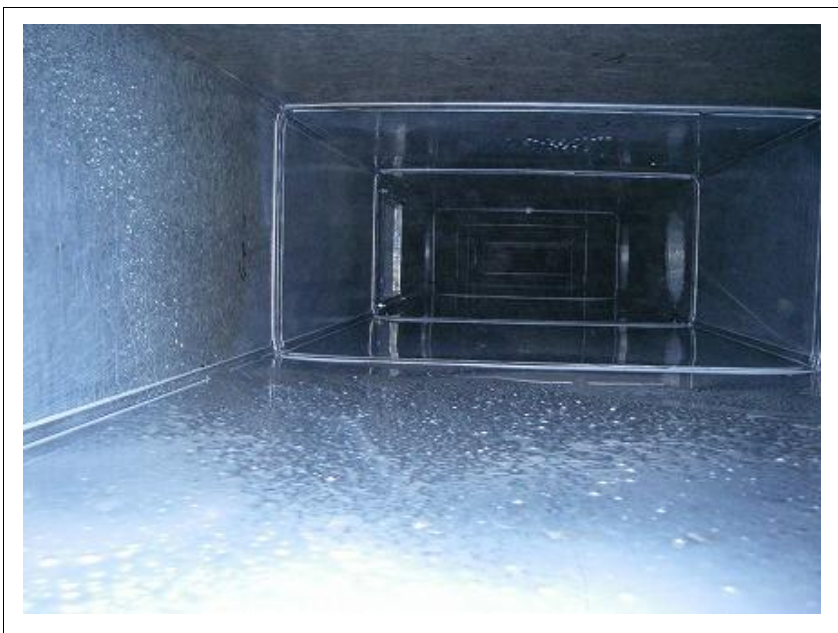
SAダクト
消毒・無機抗菌剤噴霧後

- ・清掃後のダクト内には消臭・殺菌のため消毒・無機抗菌剤を噴霧しています。
噴霧した消毒・無機抗菌剤は粘着性があり、噴霧後しばらくは白色ですが、時間経過により乾燥して無色透明になります。
- ・ダクト内の汚染は堆積した汚れが空調気流に乗って吹出口より室内に飛散することにより
気管支炎、アレルギー性鼻炎等の健康阻害を引き起こすことが考えられます。
- ・空調システムの汚れは、室内環境にさまざまな悪影響をもたらすため、定期的に汚染診断を
行い、汚染状況に応じて空調ダクト清掃や空調機内部洗浄など、適切な空調システム清浄化
処置を施すことが必要であると思われます。

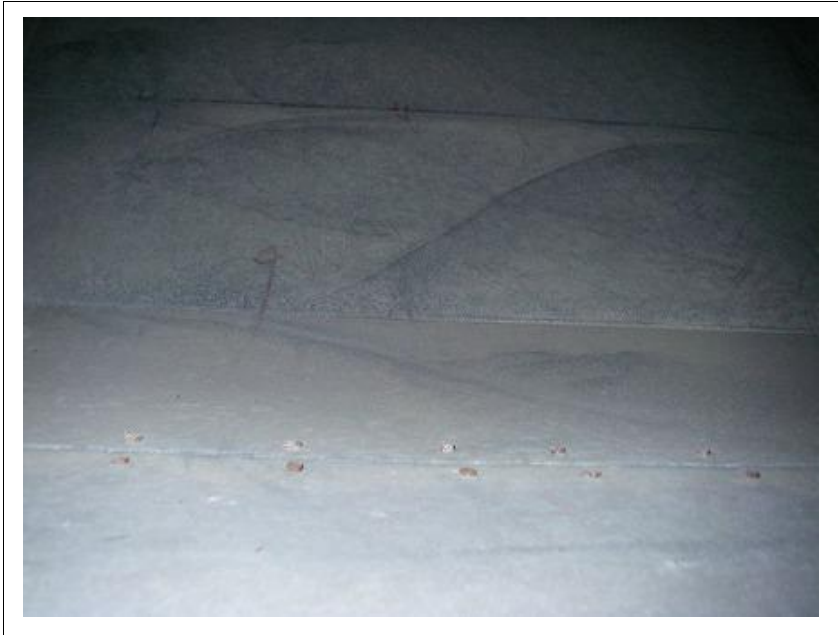
SAダクト
清掃後

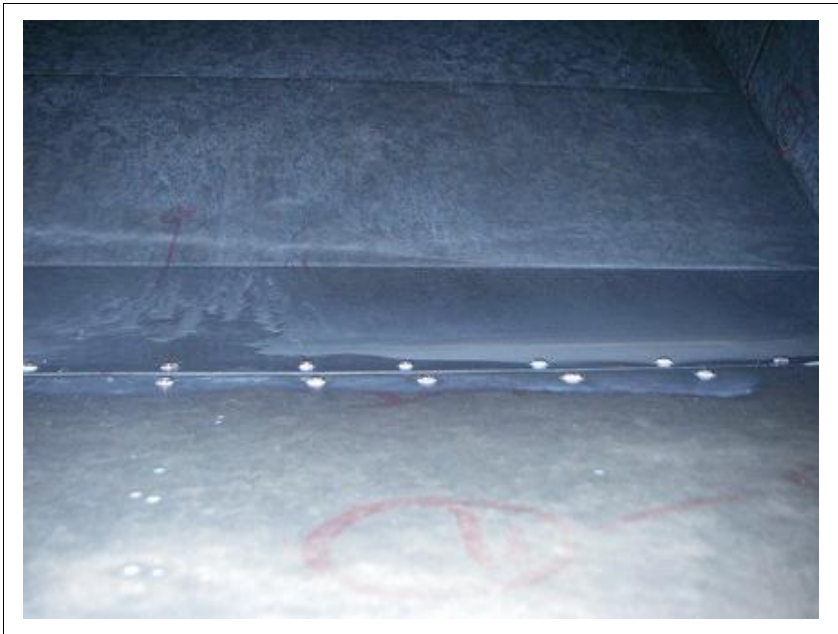
SAダクト
消毒・無機抗菌剤噴霧後

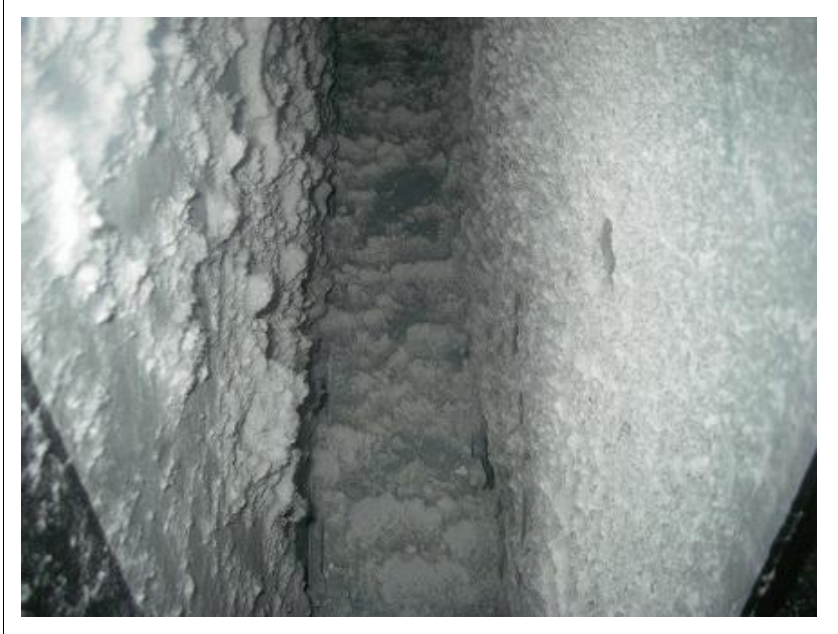
〇〇〇ビル
空調換気ダクト清掃工事
〇階系統
RAダクト
清掃前

- ・RAダクトには下面部を中心に全面に粉塵が付着・堆積していました。
- ・RAチャンバには全体に粉塵の付着・堆積が多く見られました。

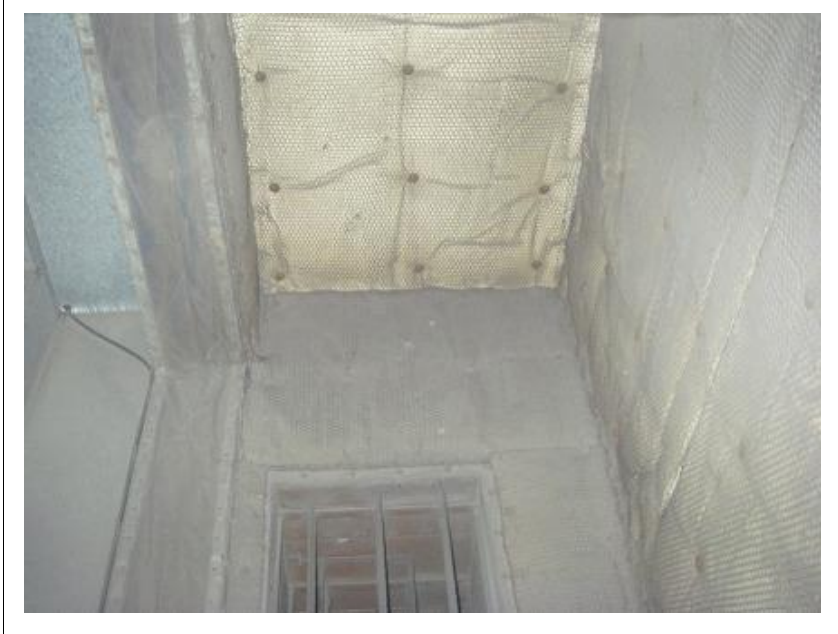
〇〇〇ビル
空調換気ダクト清掃工事
〇階系統
RAチャンバ
清掃前

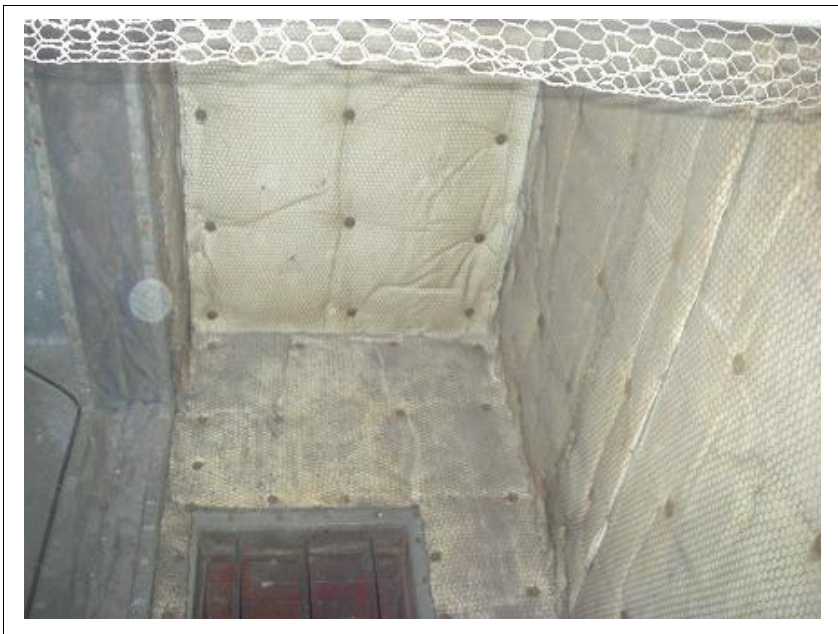
RAチャンバ
清掃後

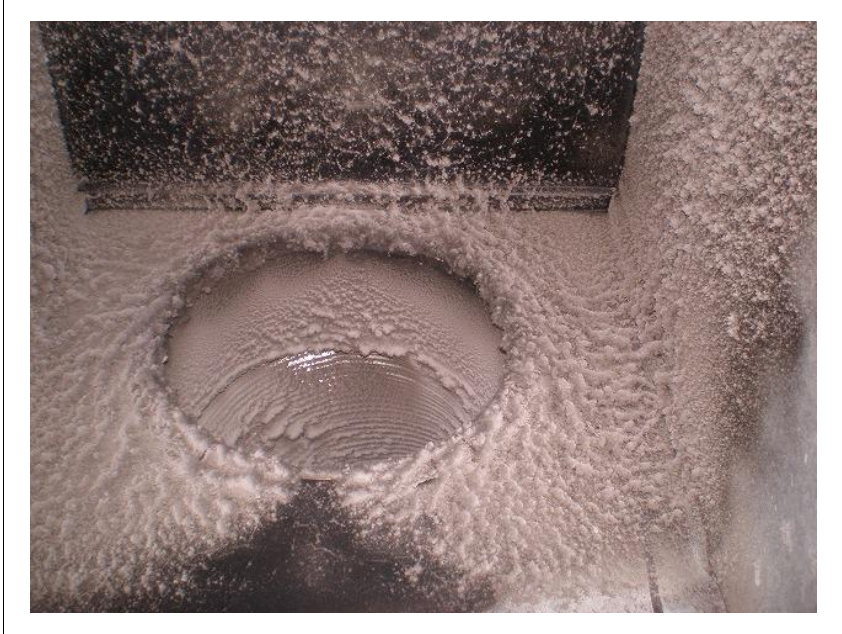
〇〇〇ビル
空調換気ダクト清掃工事
〇階系統
EAダクト
清掃前

- ・EAダクトには全面に多量の粉塵が付着・堆積していました。
- ・EAファンには全体に薄状に粉塵が付着していました。

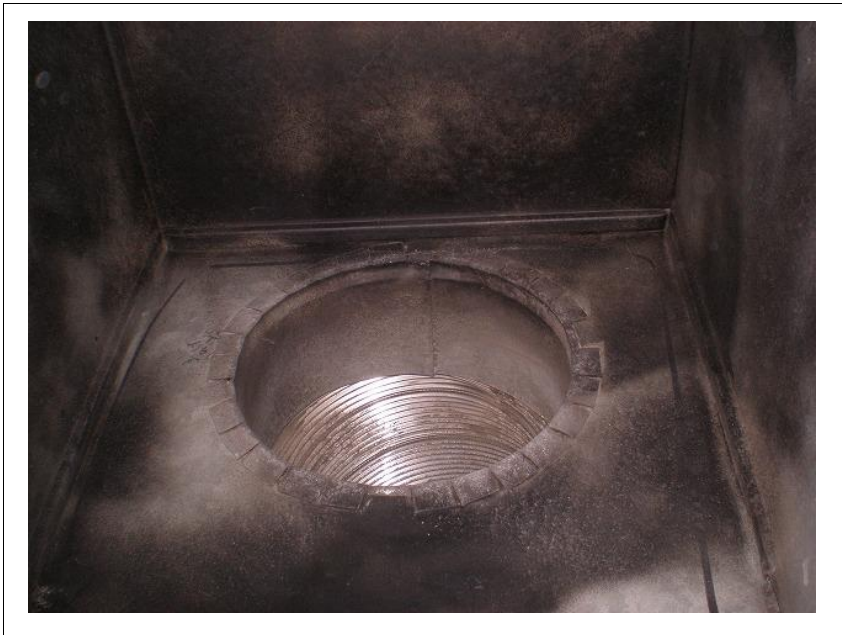
EAダクト
清掃後

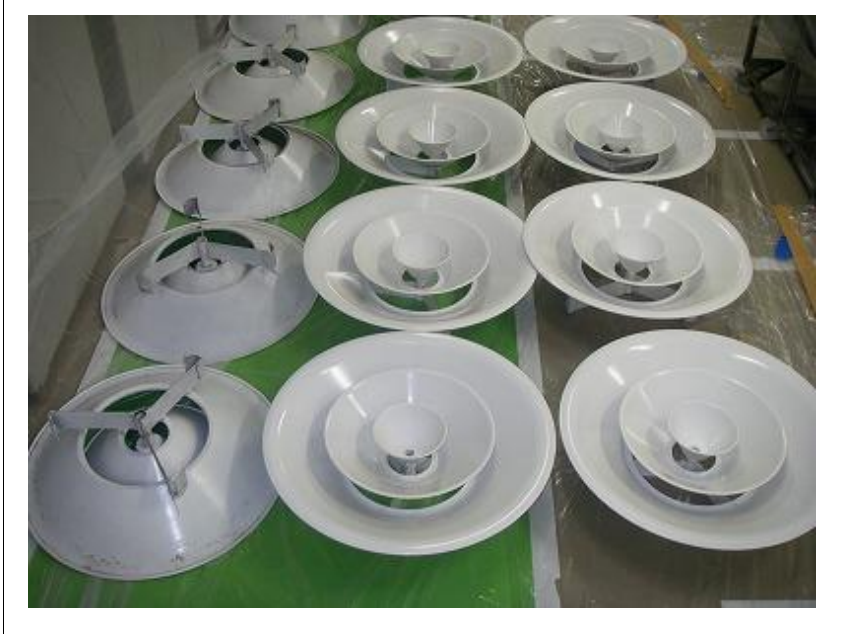
吹出口アネモ

洗浄前

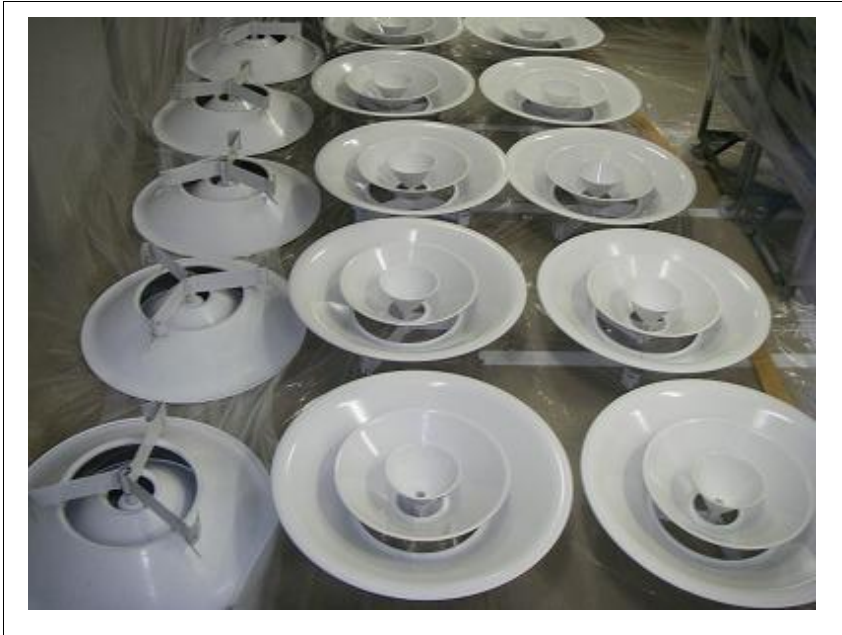
吹出口アネモ

洗浄後

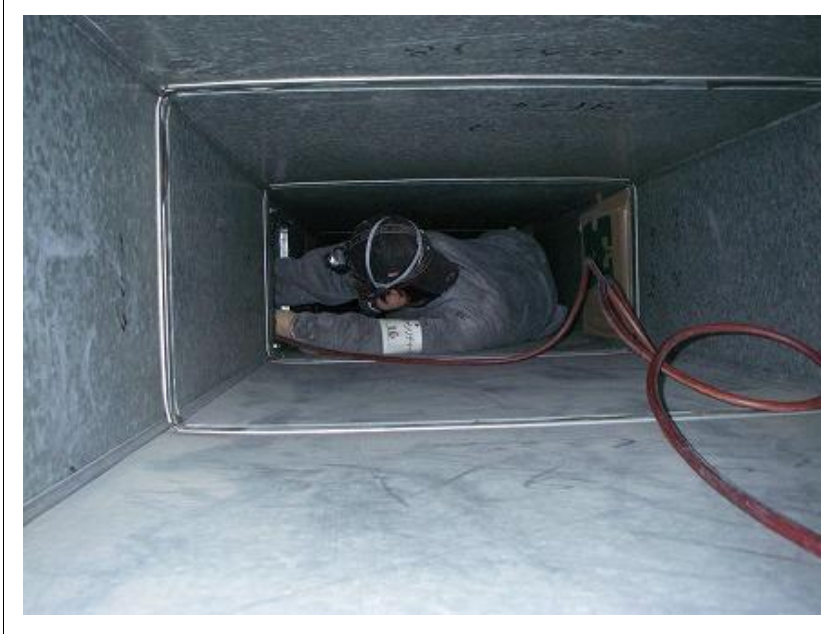
ダクト清掃中

ダクト清掃工事：ダクト内部を高圧空気にて清掃
ダクト内のゴミ・粉じんを集塵機にて回収

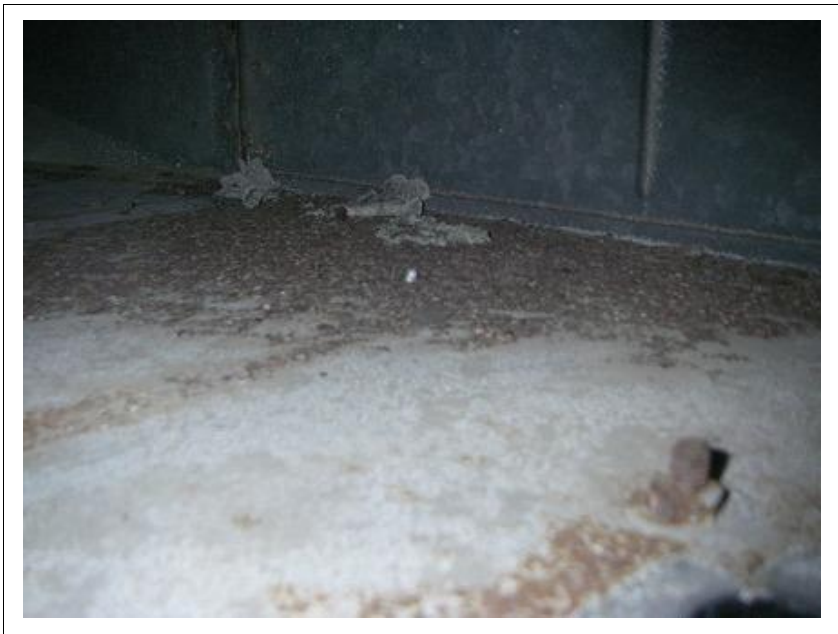
ダクト内の粉塵

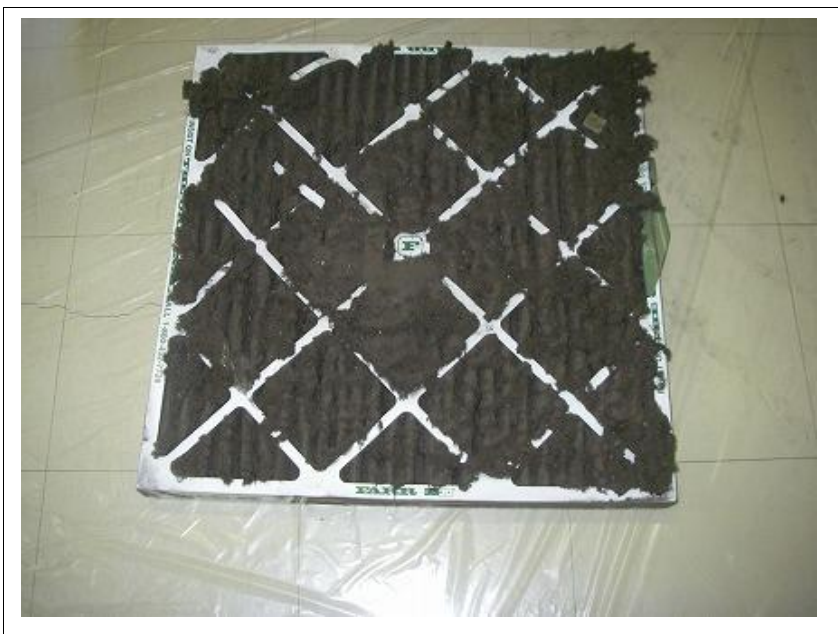
集塵機内のフィルタ

清掃前

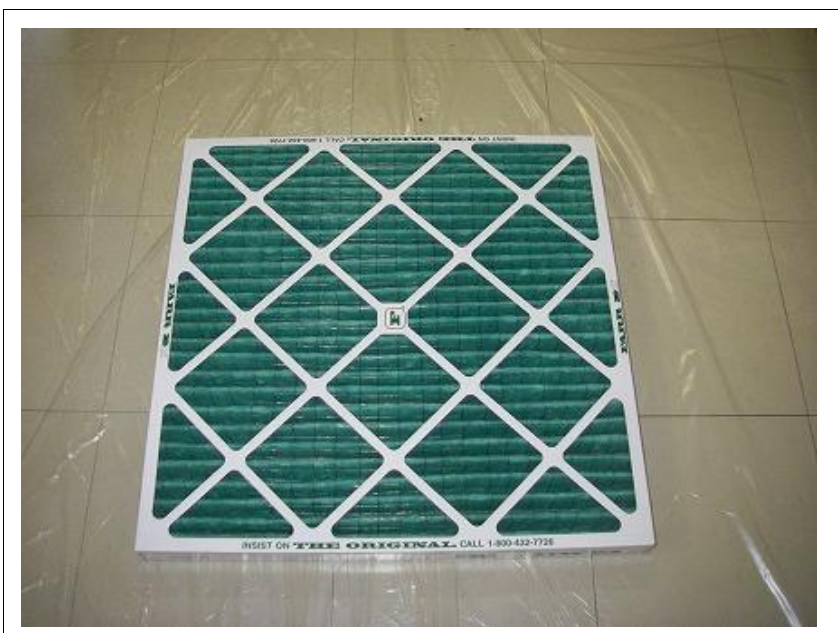
集塵機内のフィルタ

清掃後

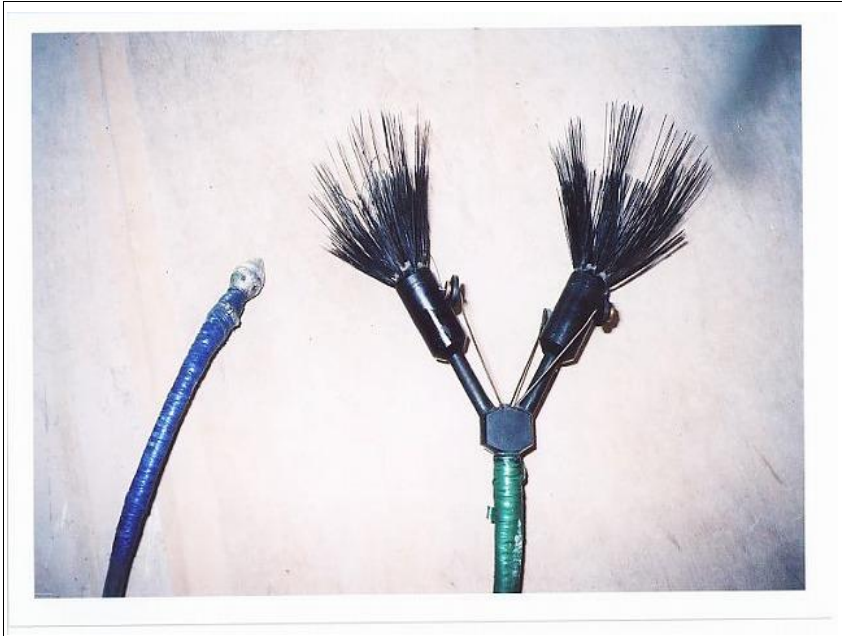
〇〇〇ビル
空調換気ダクト清掃工事
清掃ツール
高圧エアロボット

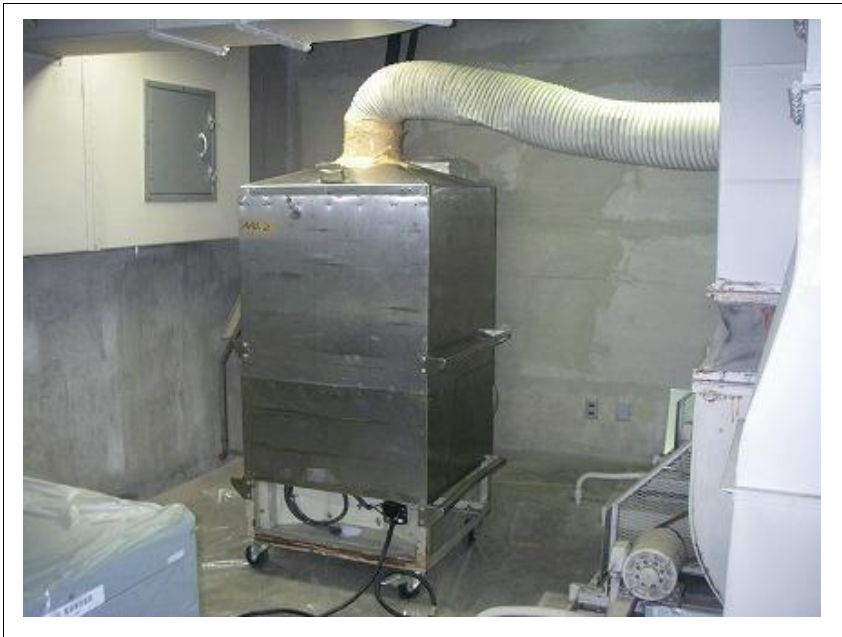
大型集塵機

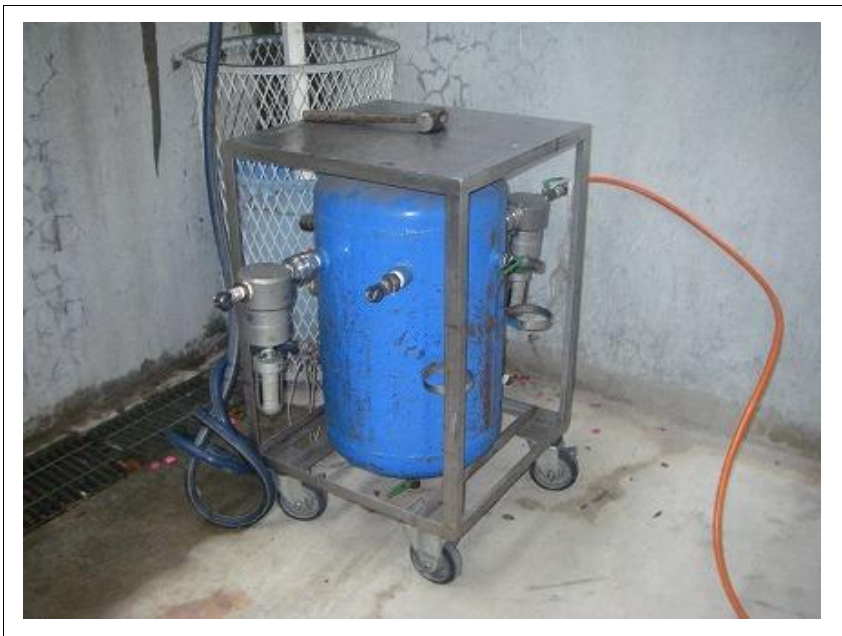
ドライエアー機
(水抜きタンク)

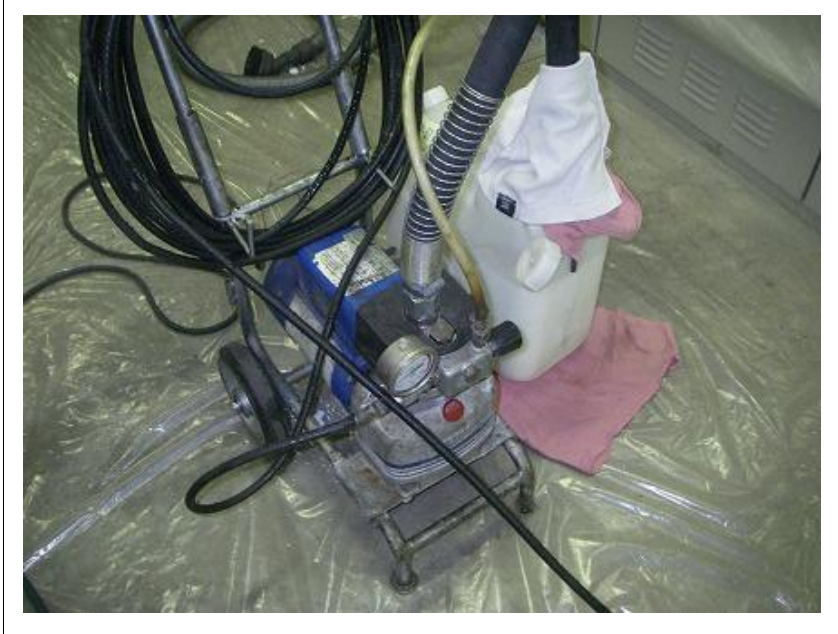
消毒・無機抗菌剤噴霧器

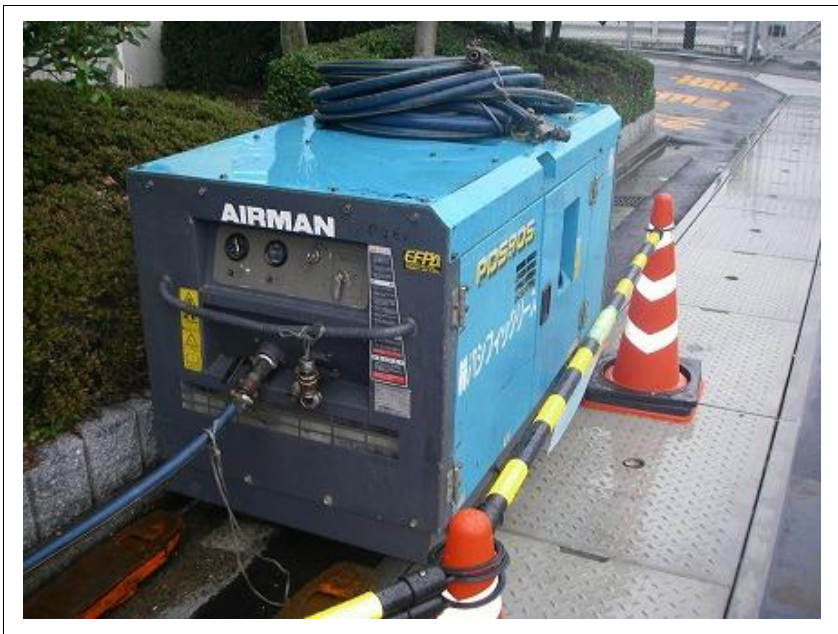
エアーコンプレッサ
